# Análisis del Fenómeno El Niño

## Proyecciones urbanas para Piura y Castilla con Visión Sostenible

Arq. Orlando Guerrero Franco

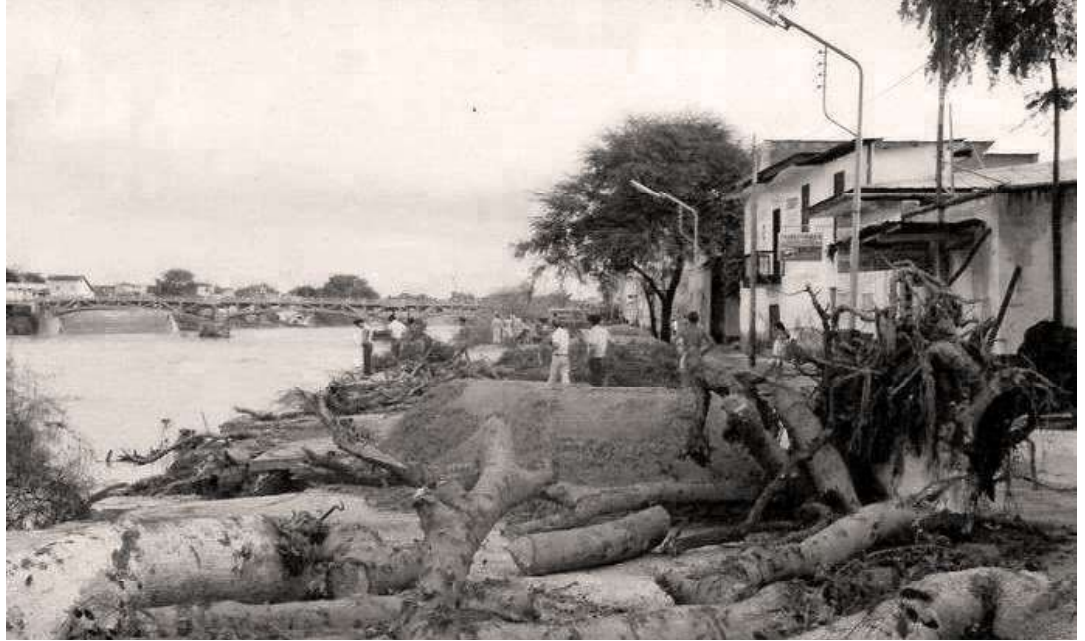
1

**Figura 1.**  
Destrucción del Malecón Eguiguren por una fuerte crecida del río Piura durante el fenómeno de El Niño 1983.  
Fuente: *Recuperada de Piura Nostalgia.*

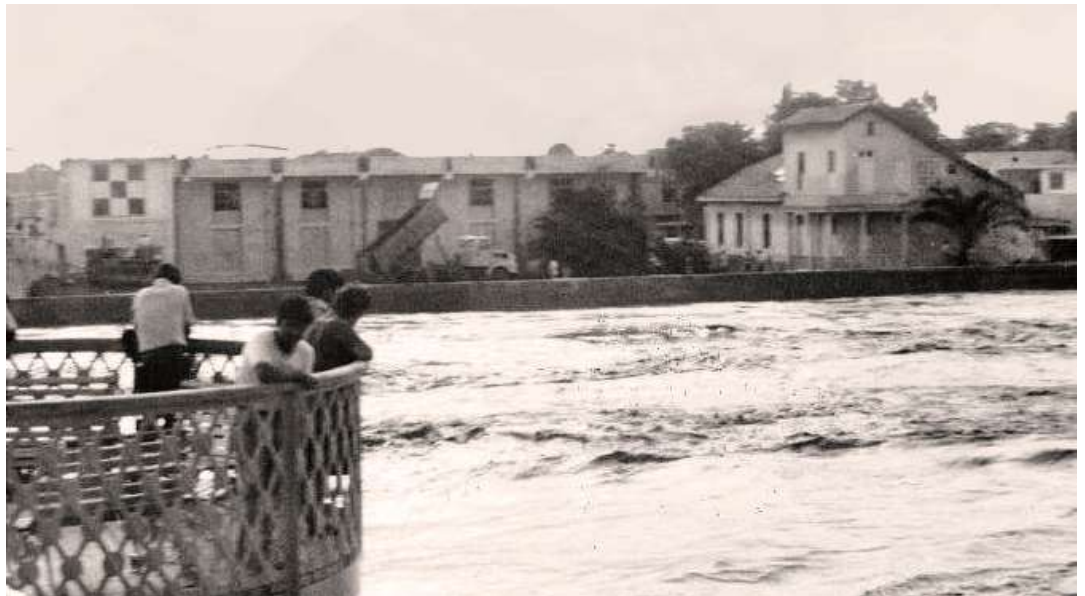
2

**Figura 2.**  
Toma desde el puente viejo mirando a Castilla, observando una de las más altas crecidas del río Piura durante el fenómeno del niño 1983.  
Fuente: *Recuperada de Piura Nostalgia.*

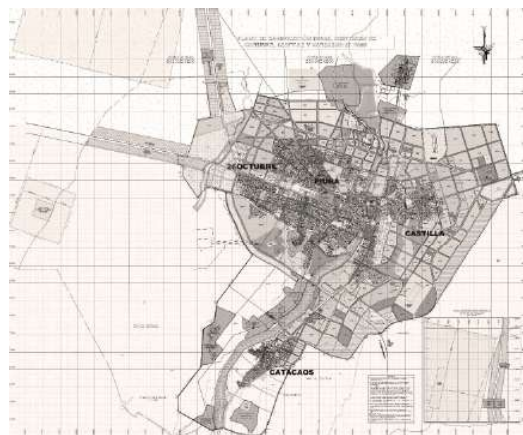
**Figura 3.** Plano de Zonificación de Piura, Castilla, 26 de octubre y Catacaos. Fuente: Municipalidad Distrital de Piura (s.f) Plan de Desarrollo Urbano de Piura, Castilla, 26 de octubre y Catacaos al 2032 – PDU

que en el Plan Urbano vigente aparecen proyectadas zonas residenciales de media densidad sobretodo en el borde de la ciudad de Castilla y que hacen de estas áreas sean vulnerables.

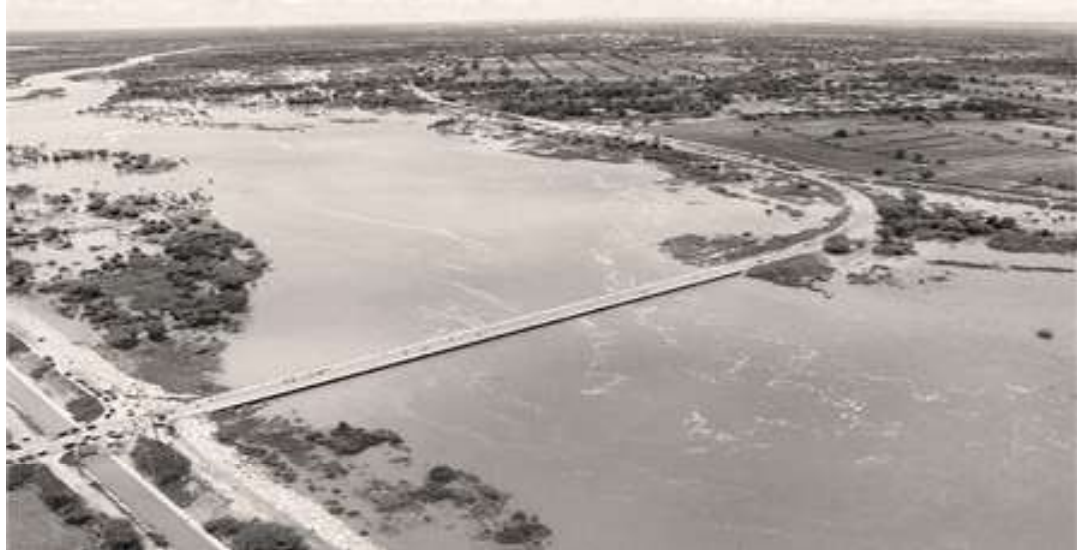
4

**Figura 4.**  
Vista parcial de Sector Medio Piura borde de Castilla – marzo 2017.  
Fuente: Recuperada de Google – 2022

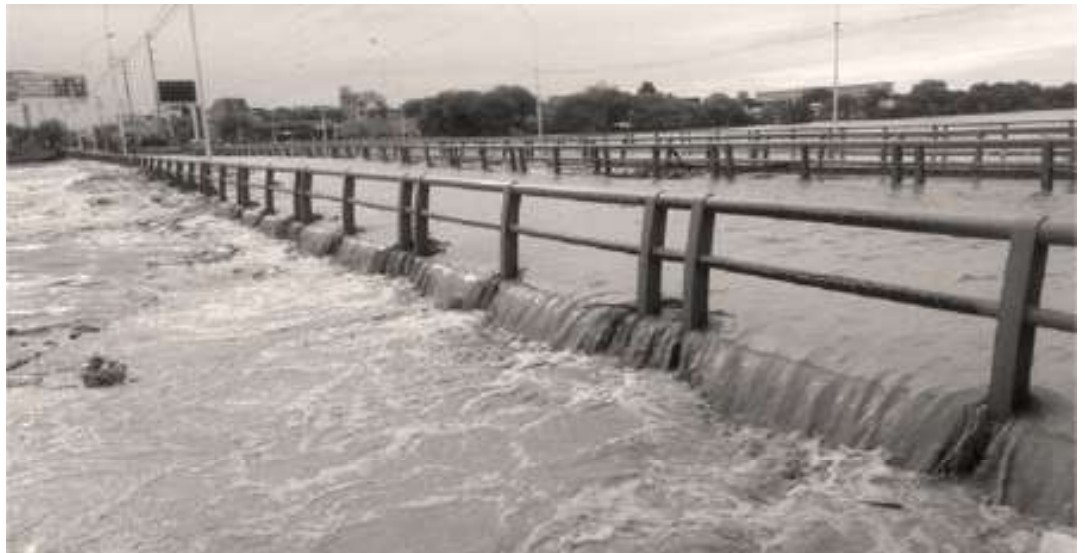
5

**Figura 5.**  
Vista del puente Andrés Avelino Cáceres – marzo 2017.  
Fuente: Recuperada de Google – 2022

Por otro lado, en el tramo urbano del sector medio Piura, el agua se desbordó por el Puente Andrés Avelino Cáceres superando la cota de su tablero (30,50 msnm) en 1,80 m aproximadamente, lo mismo ocurrió con el Puente Sánchez Cerro e Independencia (ubicado en el Bajo Piura) en el que la superficie del agua logró sobrepasar su tablero.

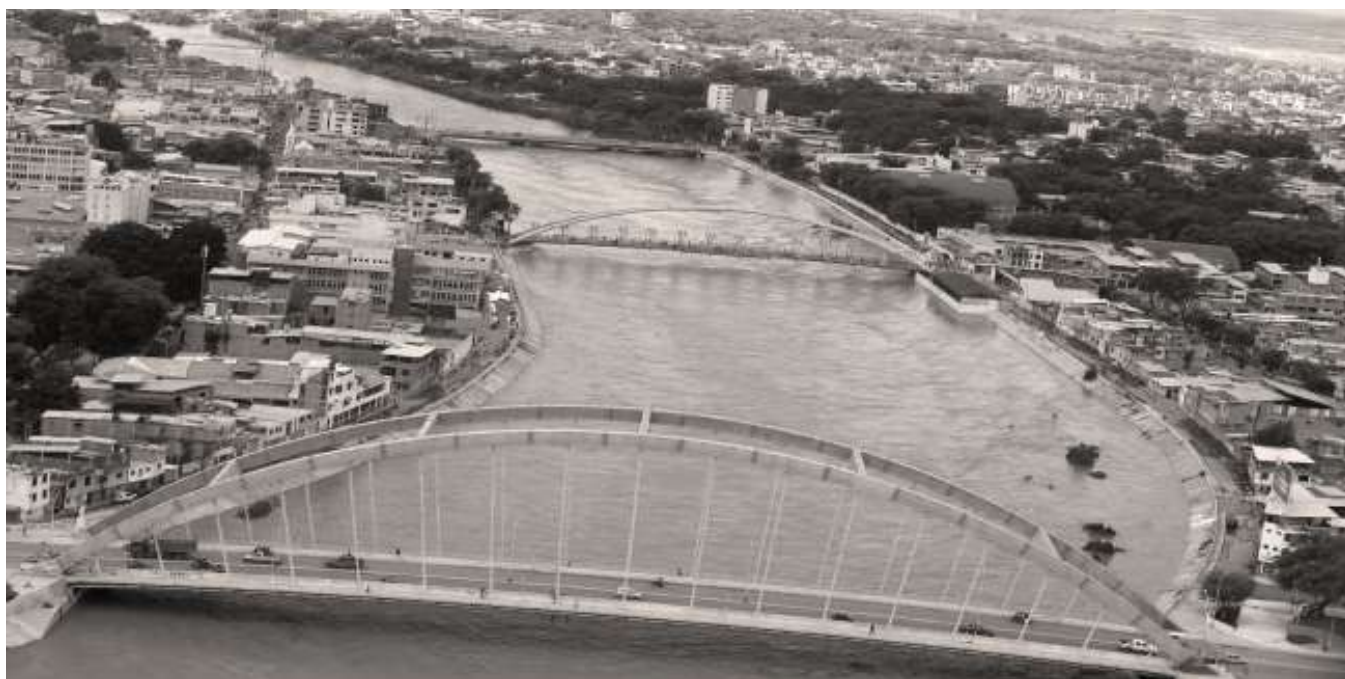
6

**Figura 6.**  
Vista Integral del Río Piura  
bordes Piura y Castilla  
urbano —Sector Medio Piura  
(Se observa los Puentes  
Bolognesi, San Miguel,  
Sánchez Cerro y Eguiguren)  
25 de marzo 2017.  
Fuente: Recuperada de  
Google - 2022.
